Innendämmung in einem Backstein Mehrfamilienhaus

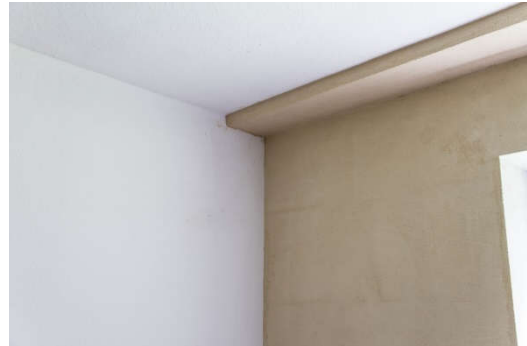
Bild 3 noch nicht gestrichene Innendämmung

Anschließend wurden Fugen, die größer als zwei Millimeter sind, mit Mörtel gefüllt oder größere Fugen mit Dämmstreifen geschlossen. Auch eventuelle Versatzstellen wurden mit einem Schleifbrett flächig geglättet, um eine ebene Fläche zu erhalten. Damit die Oberflächenbeschichtung besser haftet, wurde die Gesamtfläche mit einer Grundierung vorbehandelt.

Für die Verstärkung der Dämmplatten („Armierung“) wurde eine besondere Armierungsschicht aufgetragen und über Nacht getrocknet. Als Schlussbeschichtung der Innendämmplatten wurde ein Farbanstrich aus diffusionsoffener Silikatfarbe aufgetragen (diffusionsoffen bedeutet, dass das Material Feuchtigkeit aufnehmen und wieder abgeben kann).

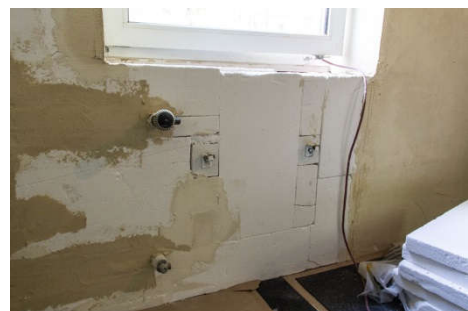
Bild 4 Neue Heizungsanschlüsse
